東日本大震災における給水タンク調査

一般社団法人リビングアメニティ協会 給水タンク委員会

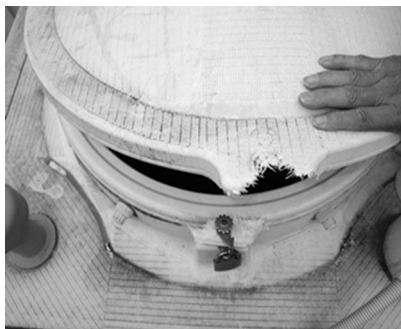
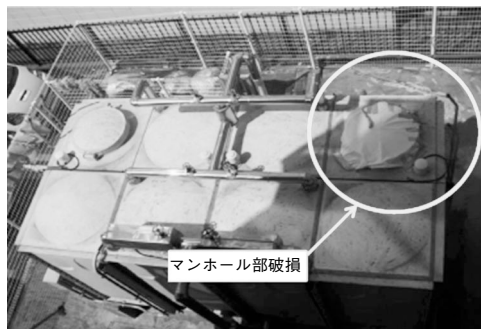
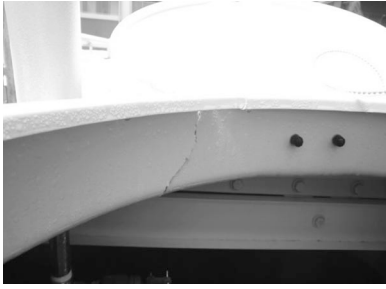
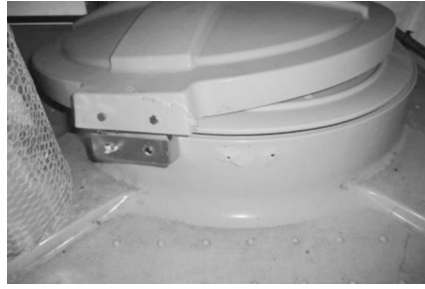
4-1 マンホール・ハッチ部破損例

FRP製パネルタンク。
スロッシング水圧によって、マン
ホールハッチ部が破損。
修理すれば、使用可能。

水槽の水が地震の比較的長周期な振動によって液面が揺動すること。地震の加速度が小さくても、地震の長周期成分と水槽のスロッシング周期が近接すると天井が破損する水圧を発生させることがある。

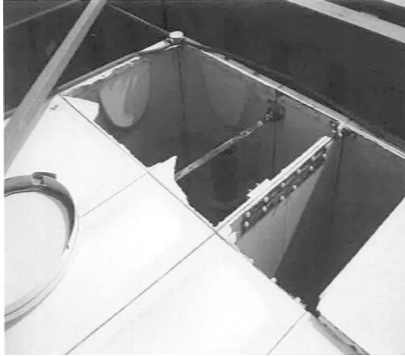
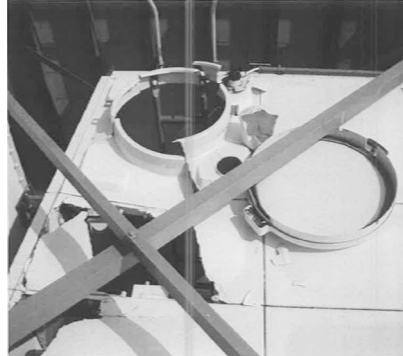
FRP製タンク(20t)。
スロッシング水圧によって、天井パ
ネルが破損。
修理すれば、使用可能。

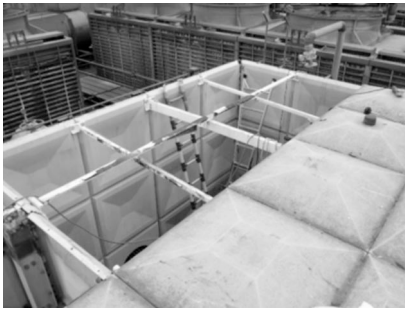
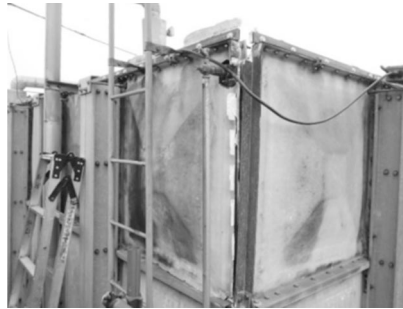
FRP製タンク(150t)。
スロッシング水圧によって、天井パ
ネルと上部タンクコーナーが破損。
修理すれば、使用可能。

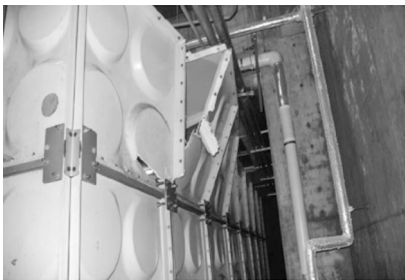
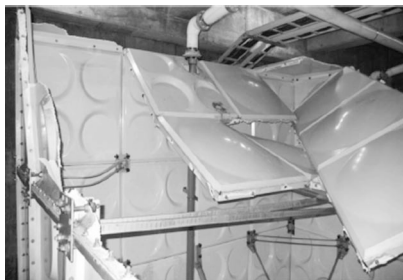
FRP製タンク(192t)。
スロッシング水圧によって、側壁パ
ネル、天井パネルも落下。
更新必要。

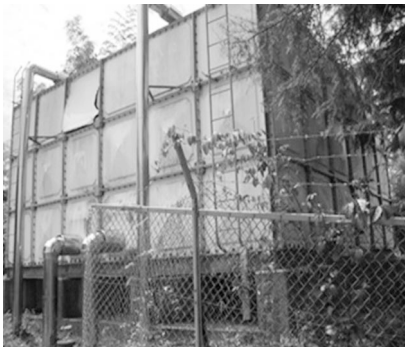
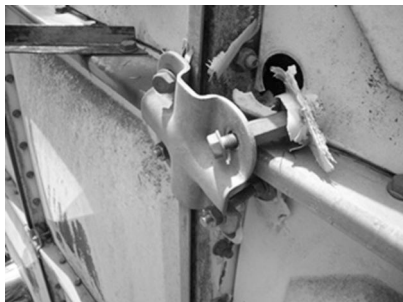
FRP製タンク(108t)。
スロッシング水圧によって、上段側
板パネルが破損。
修理すれば、使用可能。

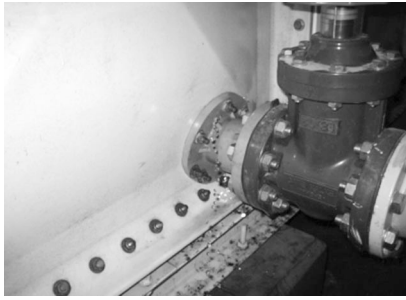
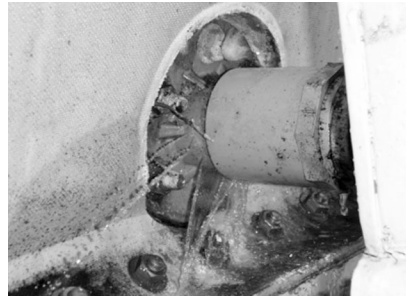
タンクと配管サポート間に、可とう性継手(フレキシブルジョイント)の設置がなく、継手破損。修理すれば、使用可能。

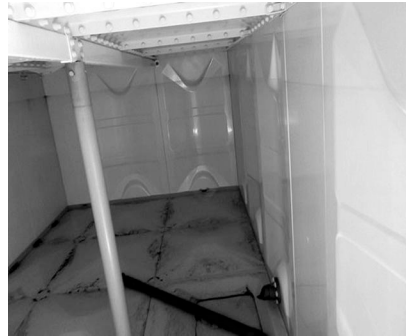
タンク内部の立上配管が破損。配管サポートの設置がない。修理すれば、使用可能。

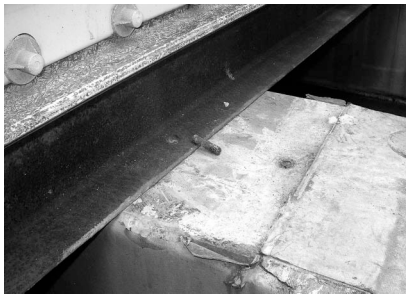
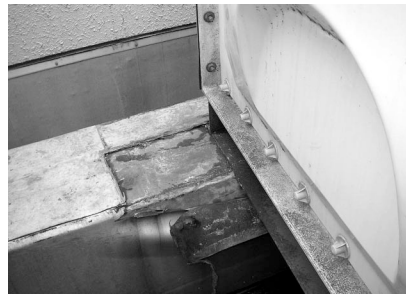
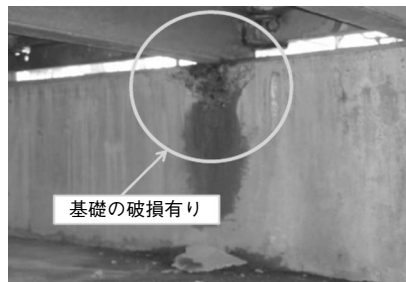
地震水平力によって、アンカーボルト破断。基礎の破損が発生。

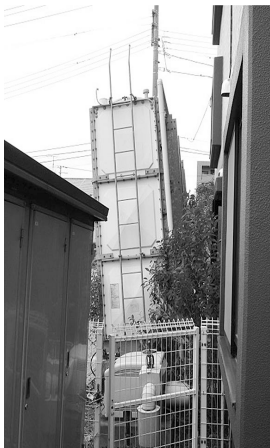
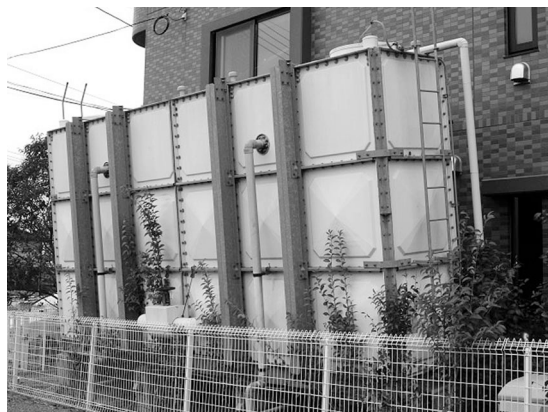
FRP製タンク(18t)。地盤沈下による傾斜。更新必要。

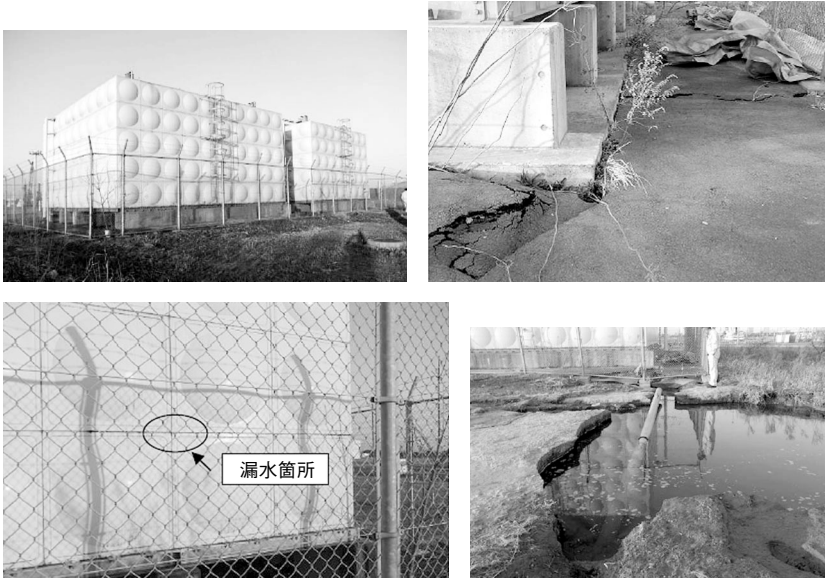
ステンレス製パネルタンク(480t)。
地盤不等沈下・液状化によって側板
接合部より漏水。
修理すれば、使用可能。
