東日本大震災における給水タンク調査

一般社団法人リビングアメニティ協会 給水タンク委員会

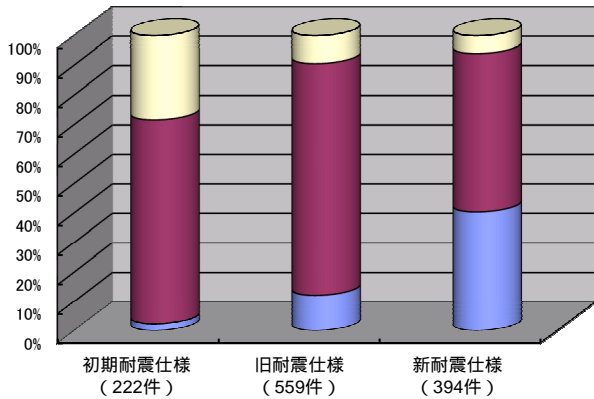
リビングアメニティ協会の参加メーカーに、震災後調査依頼のあった給水タンクの件数は計1,175件であり、調査結果を出荷仕様別にまとめると次表となる。但し、津波による破損が明らかな件数は除いてある。
地震時の給水タンク被害状況(調査件数：1,175件)

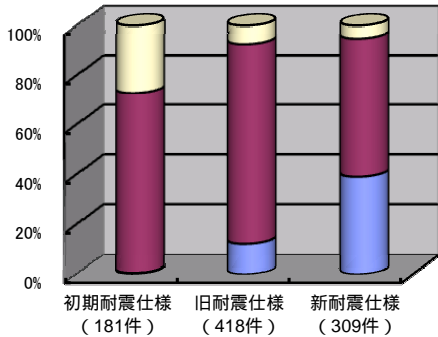
地震時の給水タンクの被害状況 (地上・地下設置受水槽 調査件数：908件)

設置場所(高架・高置と地上・地下)による被害状況の違いはなかった。

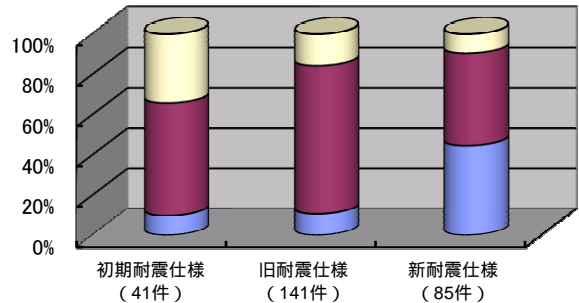
地震時の給水タンクの被害状況 (高架・高置水槽 調査件数：267件)

- 更新必要：パネルが破損して貯水機能を確保できない状態
- 修理すれば使用可能：貯水機能を確保しているが、部品・部材の交換が必要な状態
- 異常なし：増し締めなどの軽微な処置を含め、貯水機能を継続できる状態
