給水タンク安心支援サービスについて

一般社団法人リビングアメニティ協会 給水タンク委員会

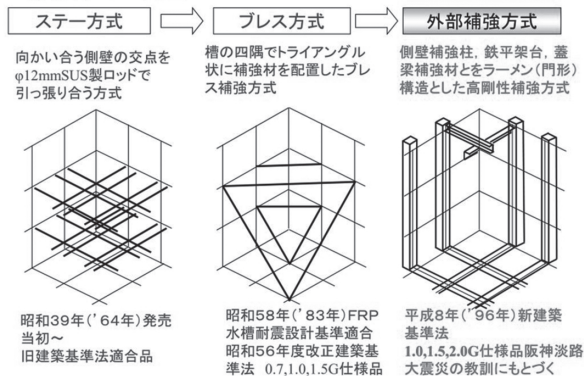
・ 補強方式の変遷

構造面では耐震実験によって地震における局部集中

が低減されることを実証し、従来のプレースを使用した内部補強方式から外部補強方式へと変更していった。

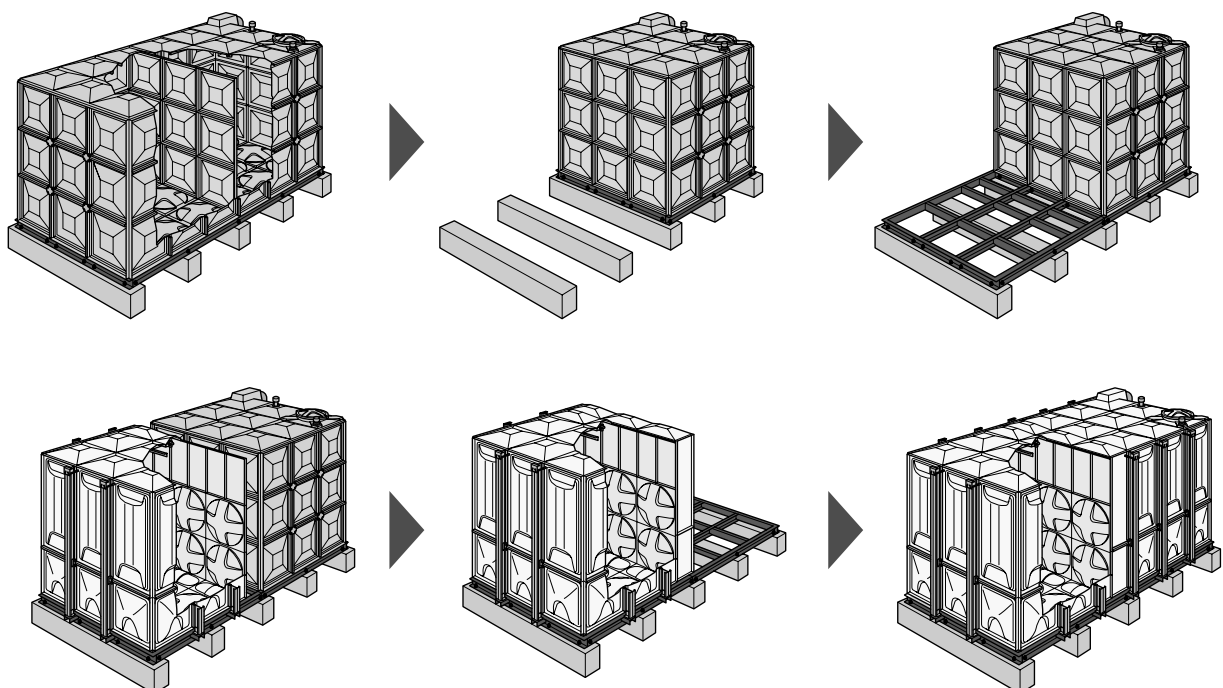
更新工事の一例を模式図で示す。仮設水槽を設置せずに、中仕切板を利用して半槽ずつ解体 / 組立を実施する工事も可能である。
